南台灣環境科技股份有限公司

檢測照片說明表

專案編號：FY107G0131

計畫名稱： 國立臺南大學圖書館

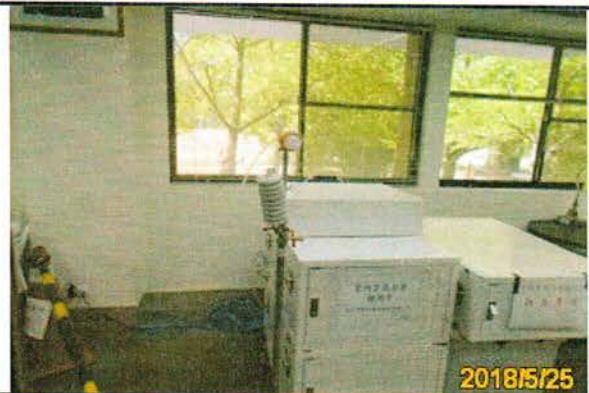
室內空氣品質~CO2、CO、溫度、濕度

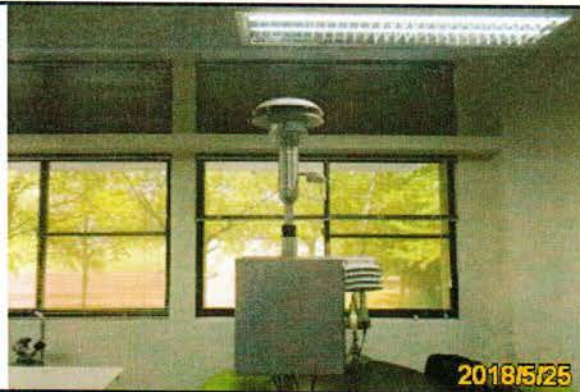
室內空氣品質~PM10

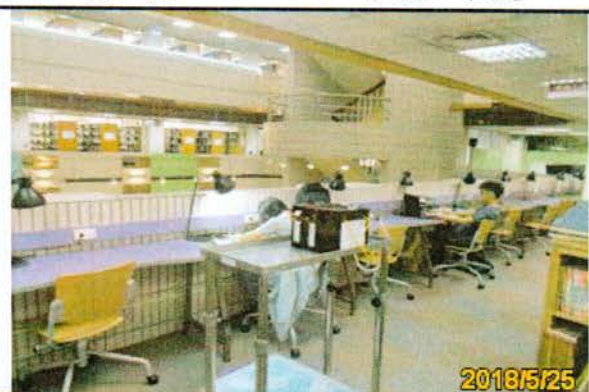
室內空氣品質~ 甲醛~2F 閱讀區
