國立台南大學 視覺藝術與設計學系
112年08月 H109室 機械設備定期檢查

檢查報告書

執行單位：社團法人中華民國工業安全衛生協會

中華民國 112 年 08 月 31 日

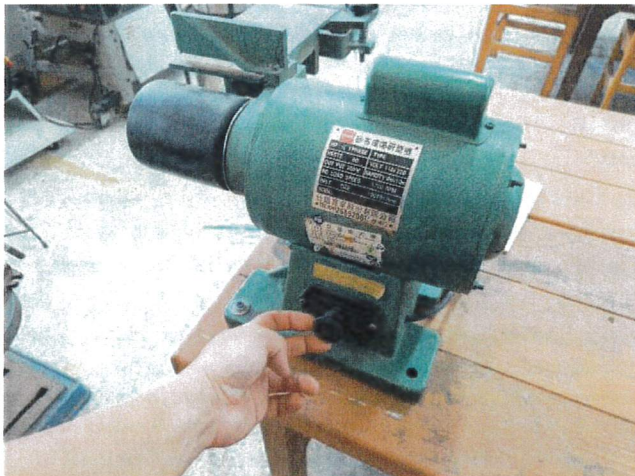
請使用具安全標示或驗證合格標章之設備

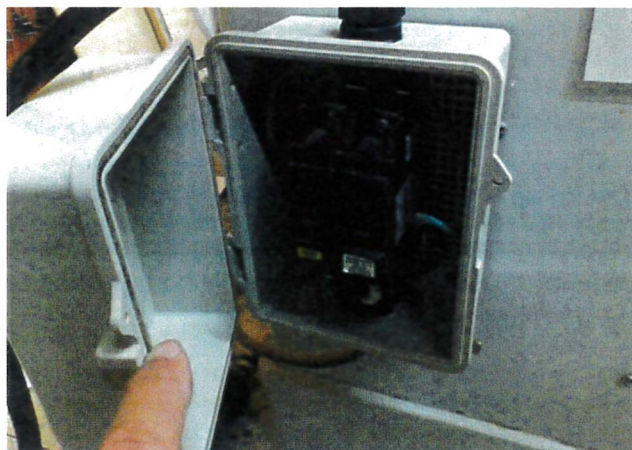
實際相片(電源盒損壞)

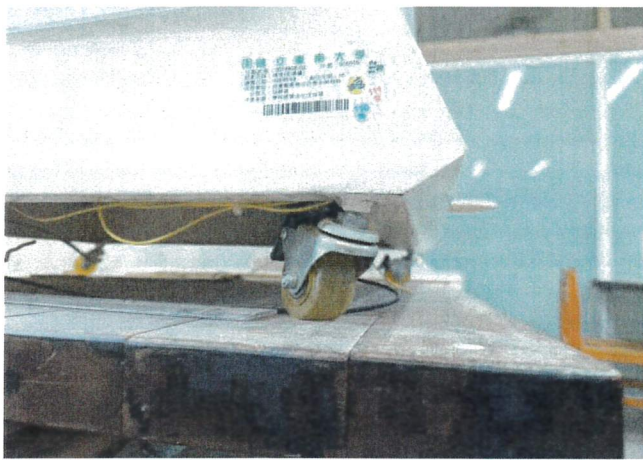
支撐輪歪斜

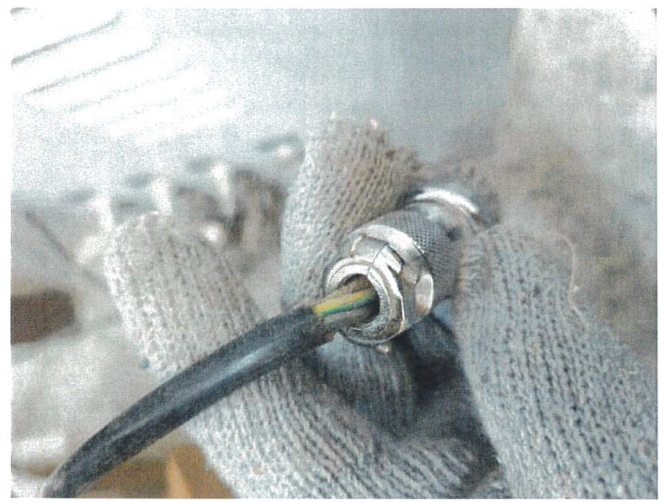
電線包覆不良，有破損之虞
