# 國立台南大學 113 年 08 月 H108 室 機械設備定期檢查

## 檢查報告書

執行單位：社團法人中華民國工業安全衛生協會

中華民國 113 年 08 月 13 日

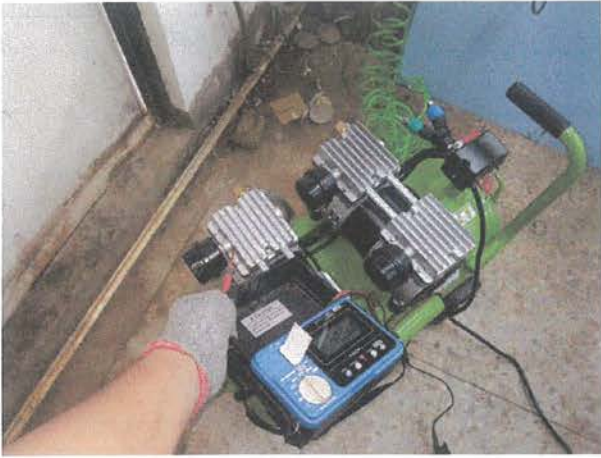
| 評 估 結 果 建 議<br>採 取 改 善 措 施 | 內容：1.空氣濾芯為濾紙式，無法以清洗方式清潔空氣濾芯，故應定期檢查更換空氣濾芯。<br>2.絕緣電阻值 500MΩ。<br>3.壓力桶厚度：桶身 2.15mm、端板 2.60mm。 | | |

絕緣電阻量測。

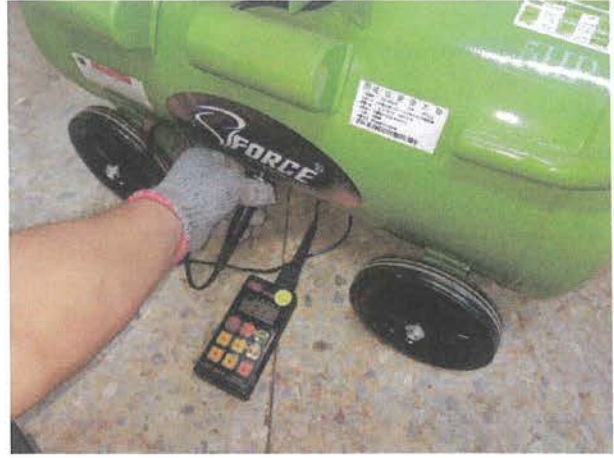
桶身、端板厚度量測。

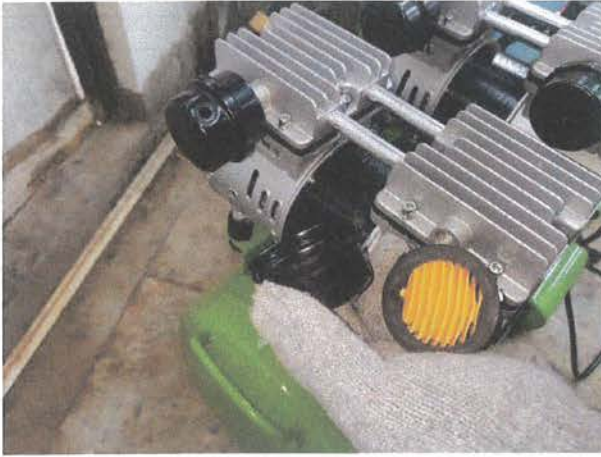
空氣濾芯。

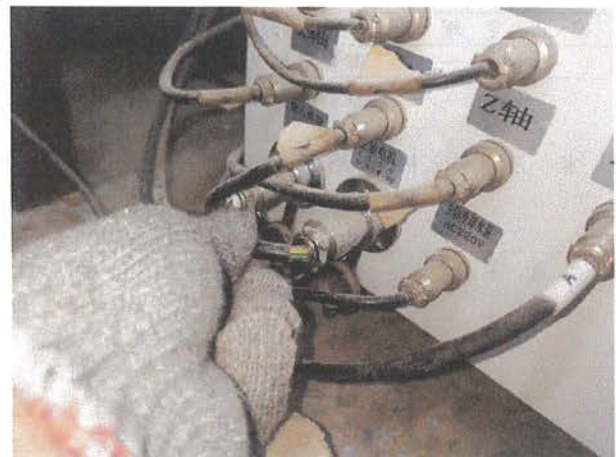
| 評估結果建議<br>採取改善措施 | 內容：1.未開機無法測試，僅就現況檢查。<br>2.絕緣電阻值 500MΩ。<br>3.電線未妥善處理，恐有導致破損之虞。建議改善。 | | |

電線未妥善處理，恐有導致破損之虞。

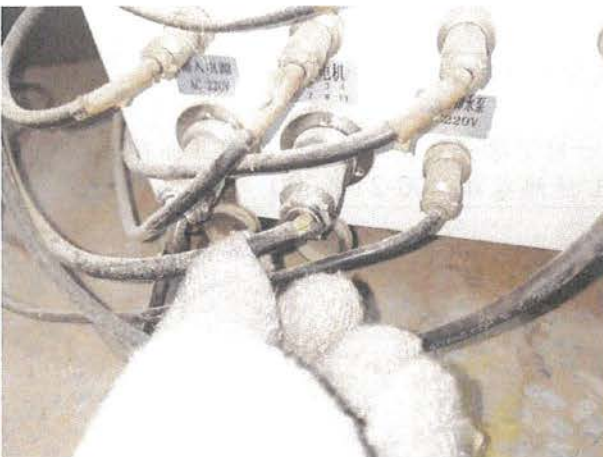
電線未妥善處理，恐有導致破損之虞。

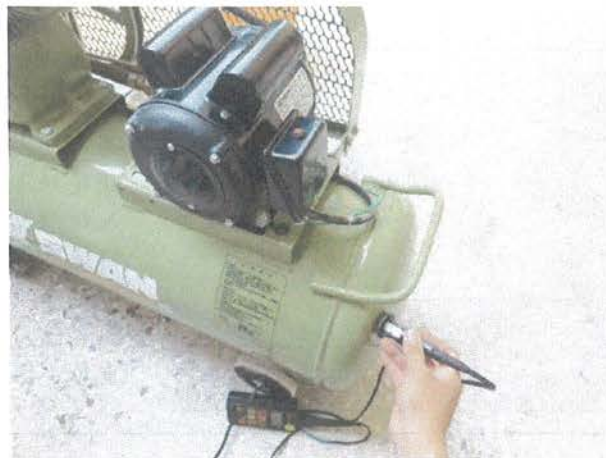
| 評 估 結 果 建 議<br>採 取 改 善 措 施 | 內容：1. 壓力桶厚度：胴身 2.82mm、端板 2.85 mm。<br>2. 絕緣測試 150MΩ。<br>3. 電線未使用端子，建議改善。 | | |

桶身厚度量測。

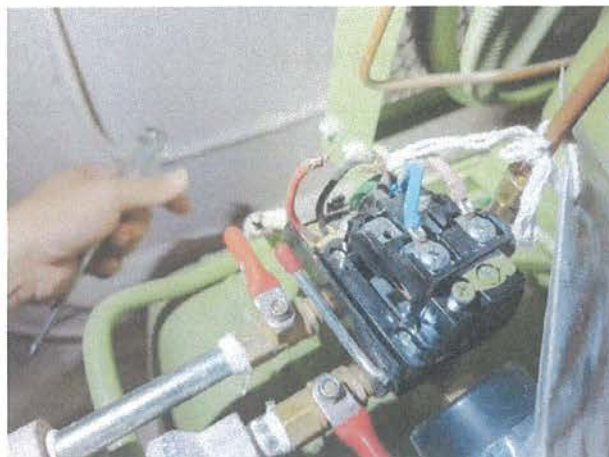
電線未使用端子。
