國立台南大學 視覺藝術與設計學系
112年08月 H109室 機械設備定期檢查

檢查報告書

執行單位：社團法人中華民國工業安全衛生協會

中華民國 112 年 08 月 31 日

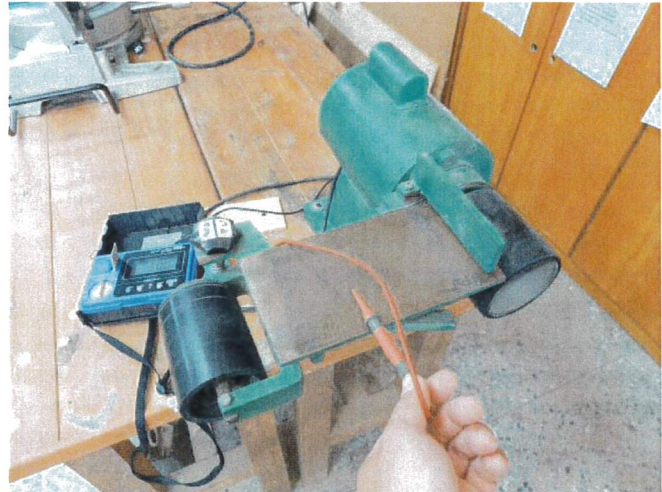
絕緣電阻值量測

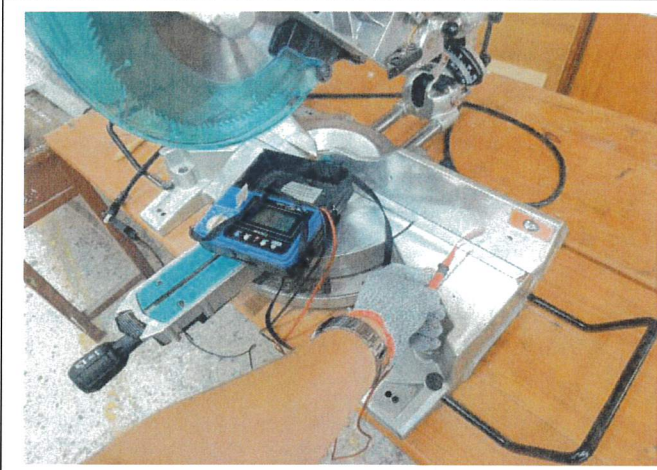
絕緣電阻值量測

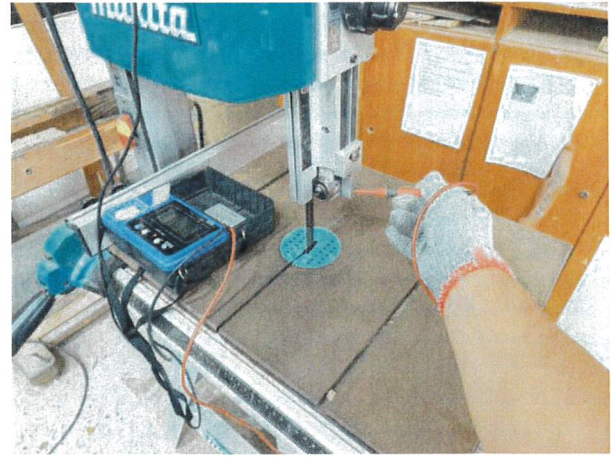
絕緣電阻值量測

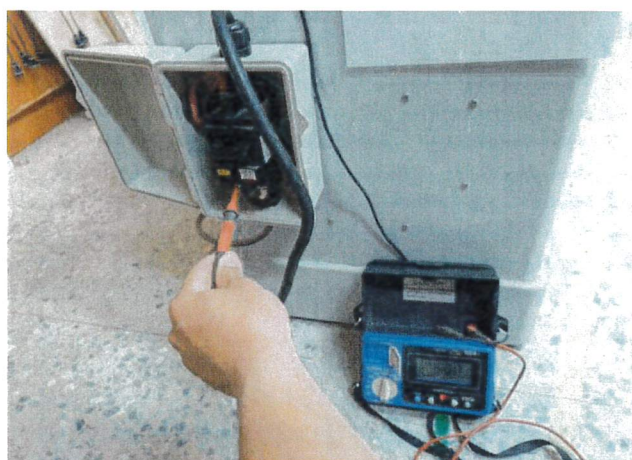
絕緣電阻值量測。

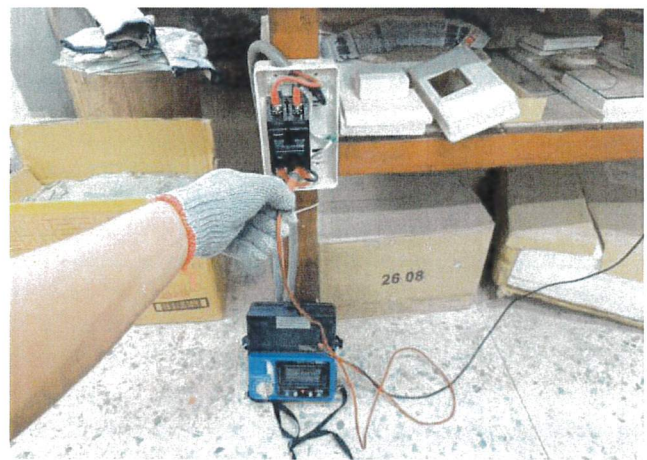
絕緣電阻值量測

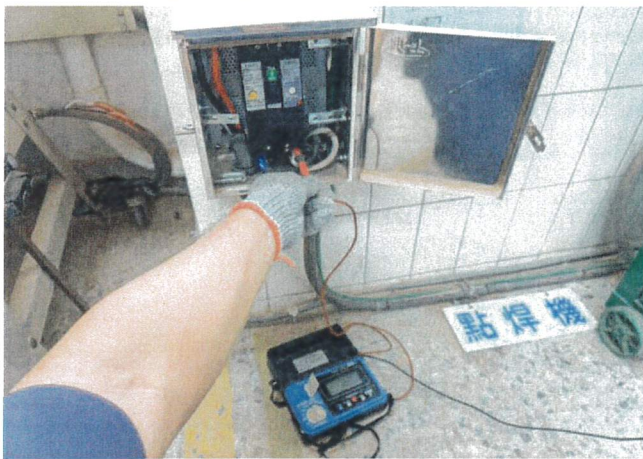
絕緣電阻值量測

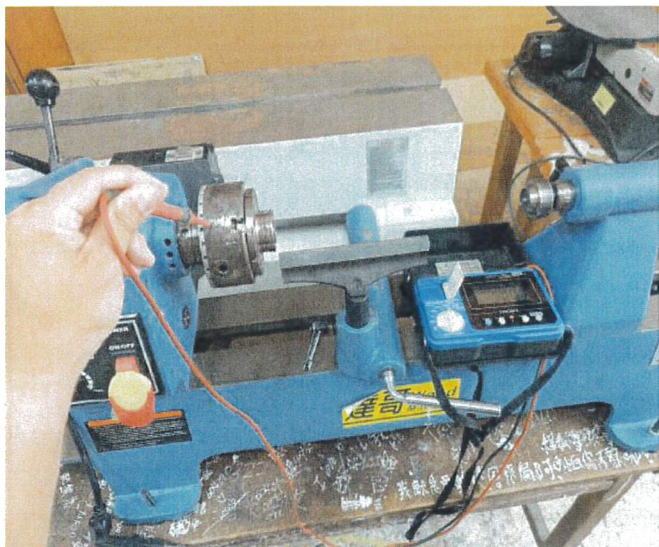
運轉測試
