國立台南大學 視覺藝術與設計學系
112年08月 H109室 機械設備定期檢查

檢查報告書

執行單位：社團法人中華民國工業安全衛生協會

中華民國 112 年 08 月 31 日

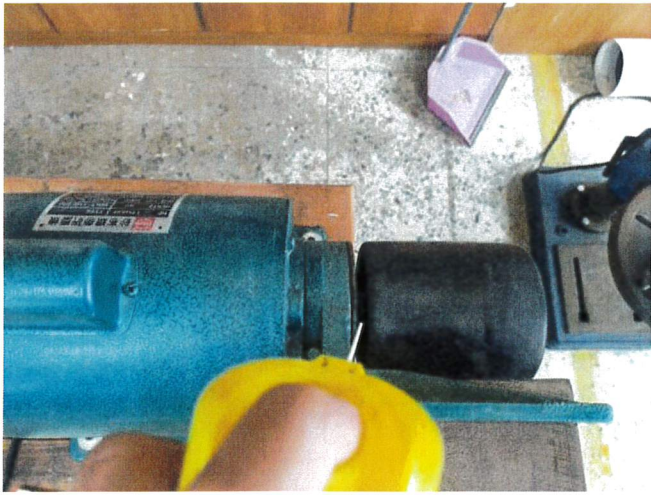
各部螺絲巡檢

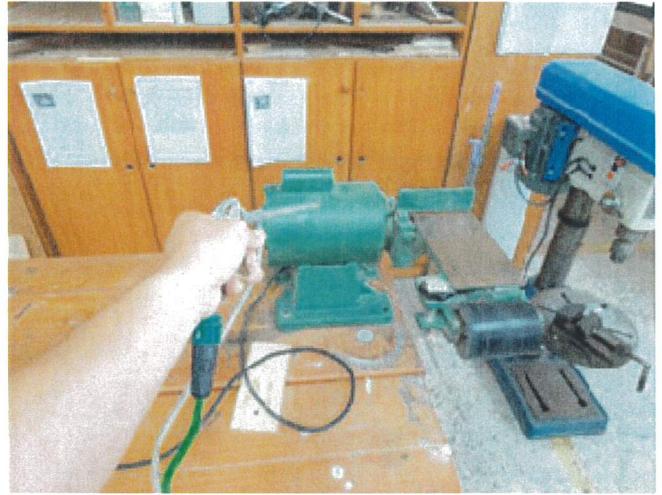
機台清潔

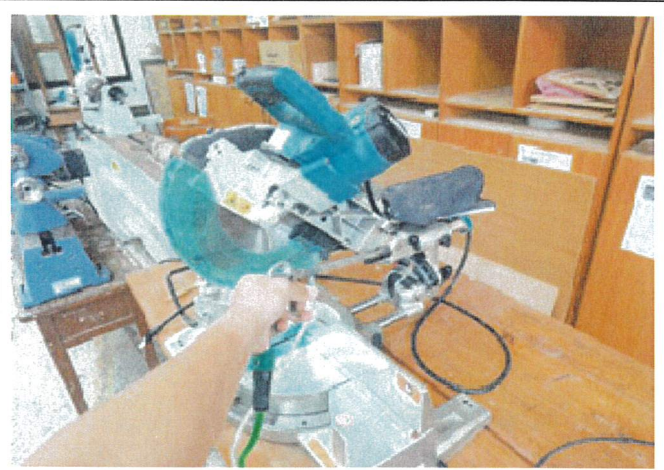
機台測試

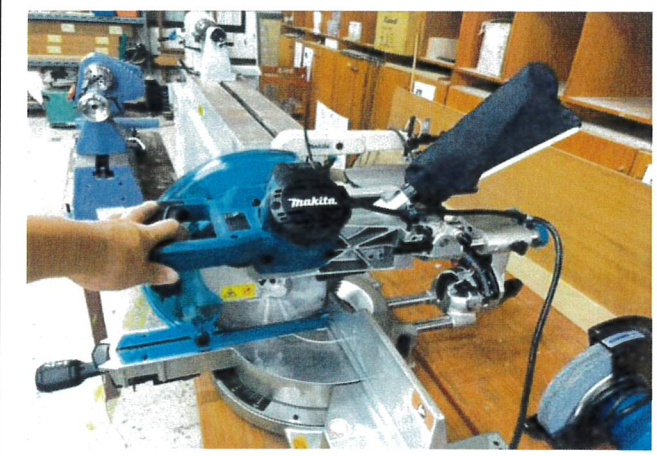
機台防護測試

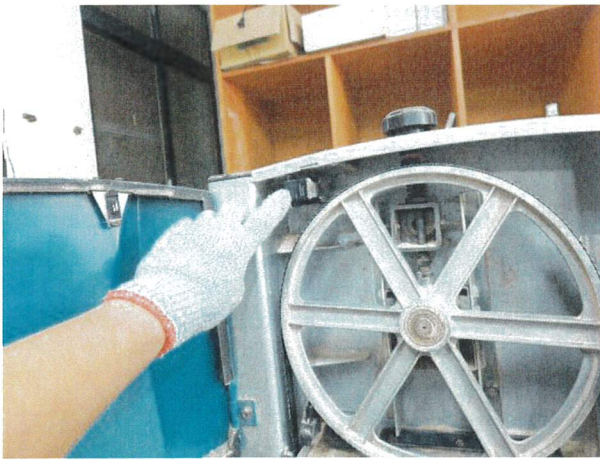
鋸帶檢查(上)

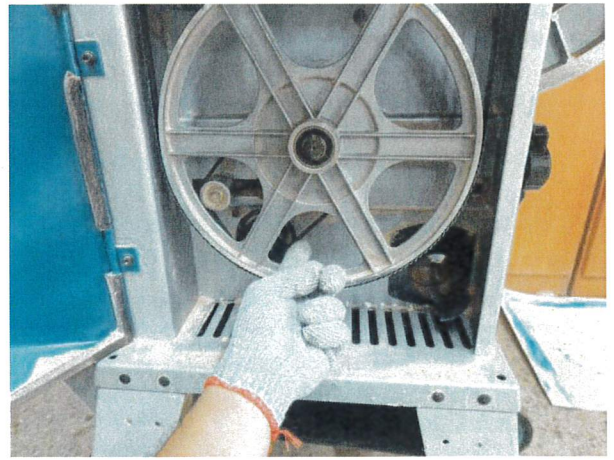
鋸帶檢查(下)

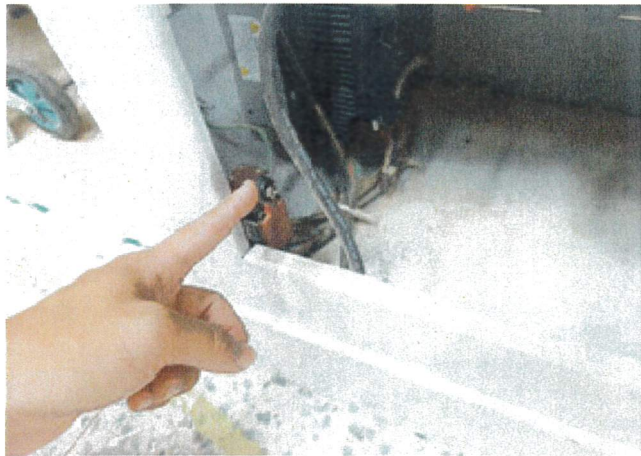
安全開關測試

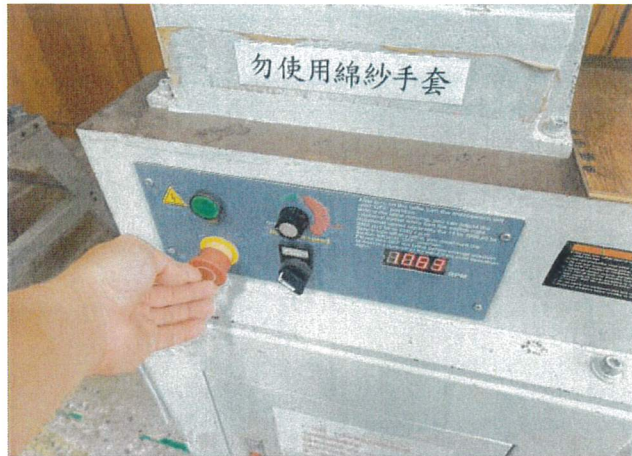
緊急開關測試

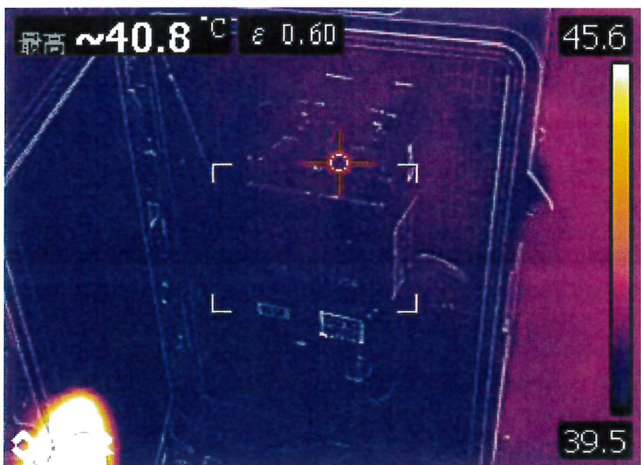
紅外線熱影像相片

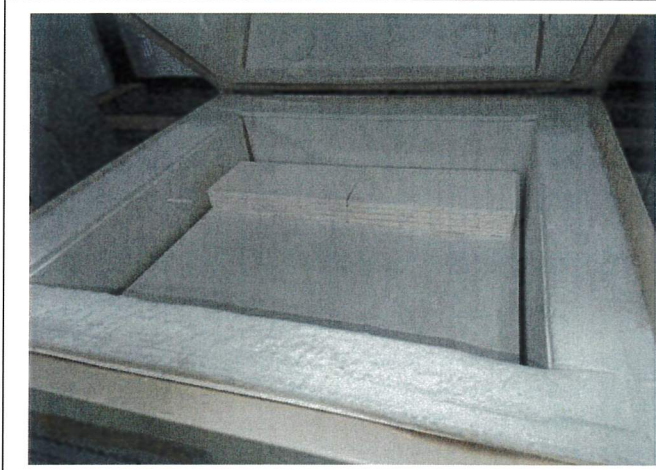
內部目視檢查

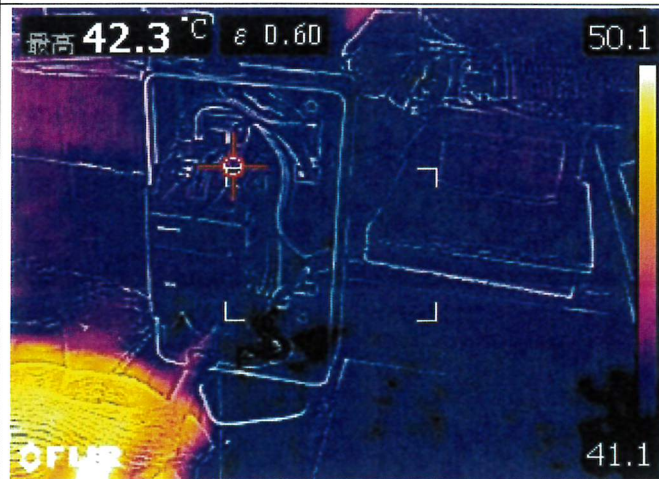
紅外線熱影像相片

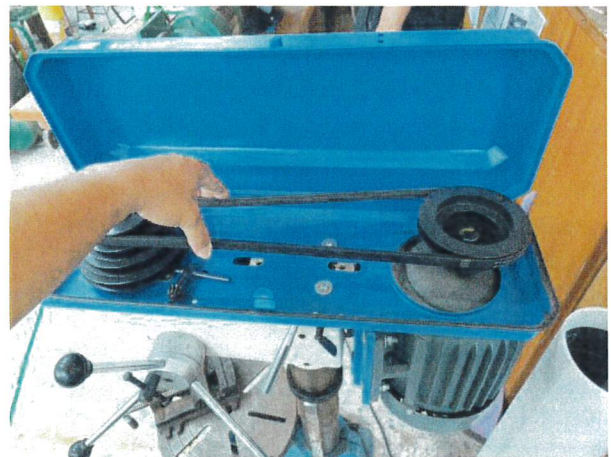
帶動皮帶檢查

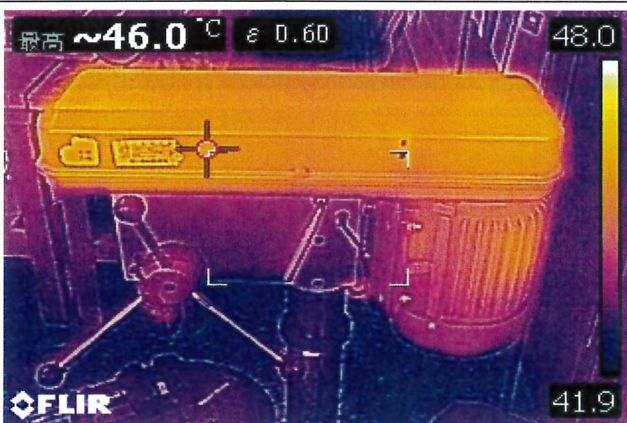
紅外線熱影像相片

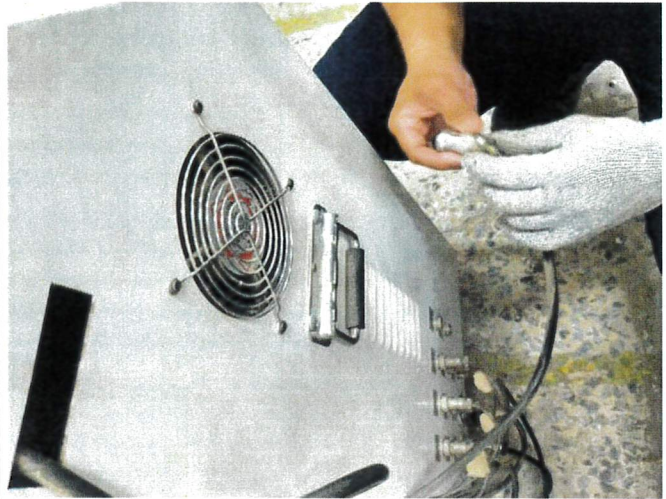
電線檢查

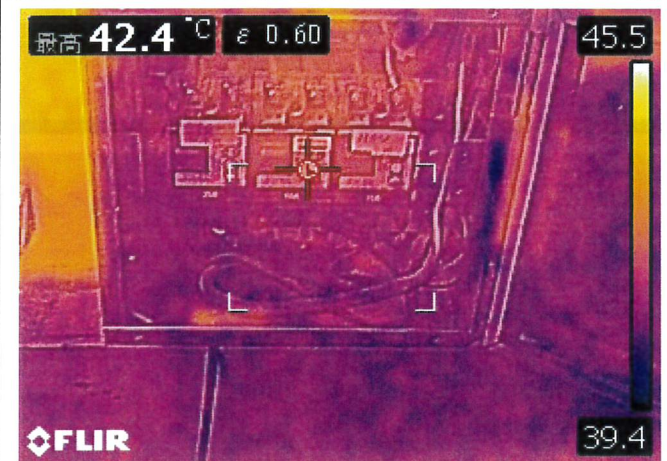
紅外線熱影像相片

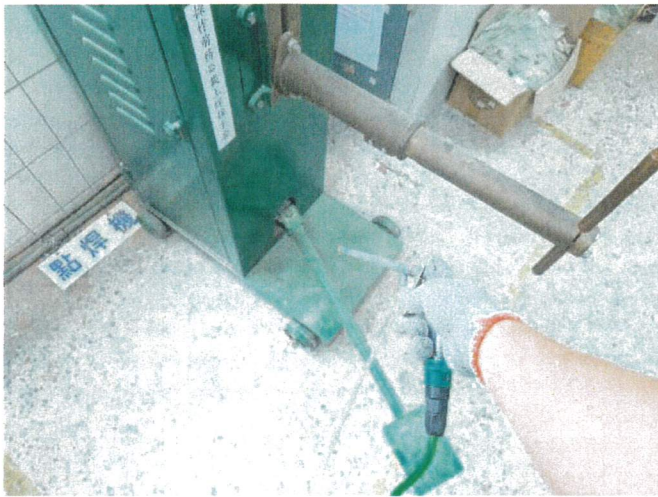
機台清潔

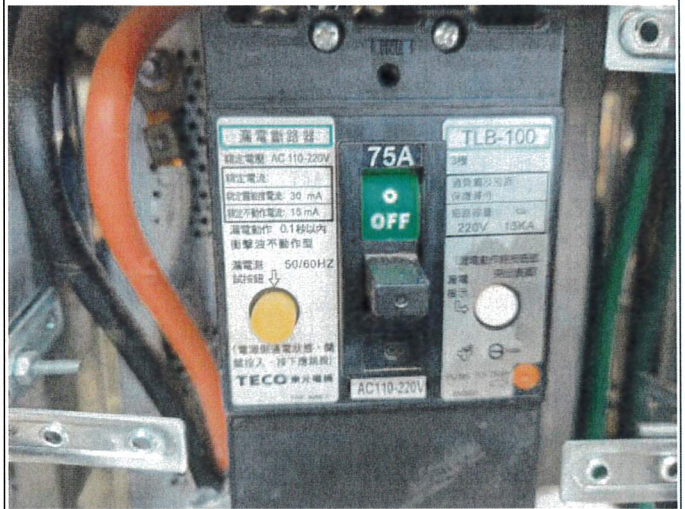
開關測試檢查

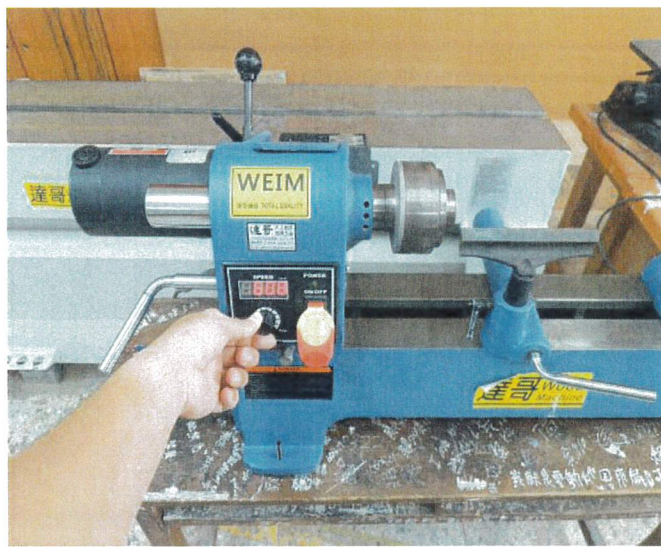
帶動皮帶檢查

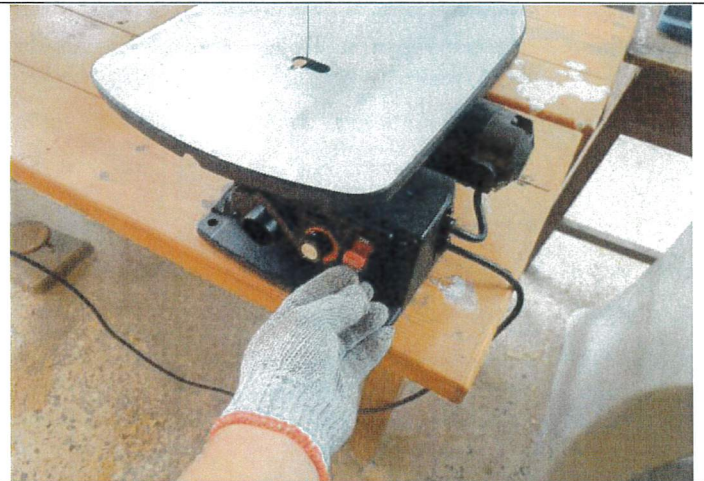
絕緣電阻值量測

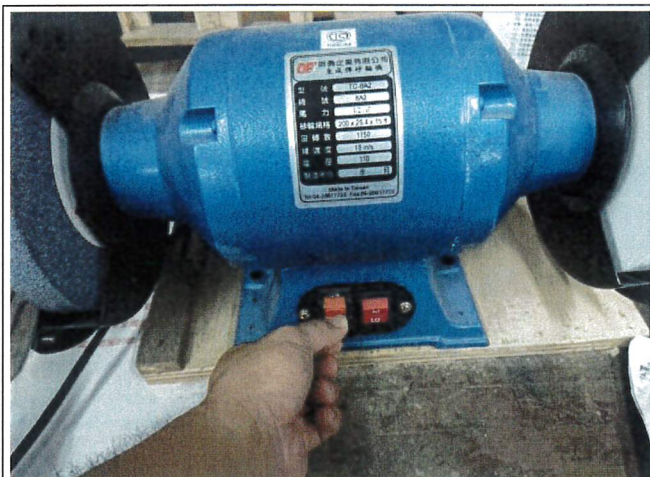
絕緣電阻值量測
